## RISANAMENTO DI VECCHIE MURATURE INTERESSATE DA UMIDITÀ DI RISALITA CAPILLARE

**Oggetto:** barriera chimica perimetrale. Superficie risanata: 95 ml (barriere chimiche) - 120 mq (intonaci deumidificanti)  
**materiali:** **VANDEX INJECTION MORTAR (VIM), VANDEX ANTISOLFATO, VANDEX UNI MORTAR 1 Z, sandtex venezia rinzafo, sandtex fixbeton sec, sandtex fixbeton sec r**  
**progettista:** Arch. Egidio Moro - Codroipo (Udine)  
**impresa:** Petra srl Trieste  
**località:** Varmo (Udine) - 1999

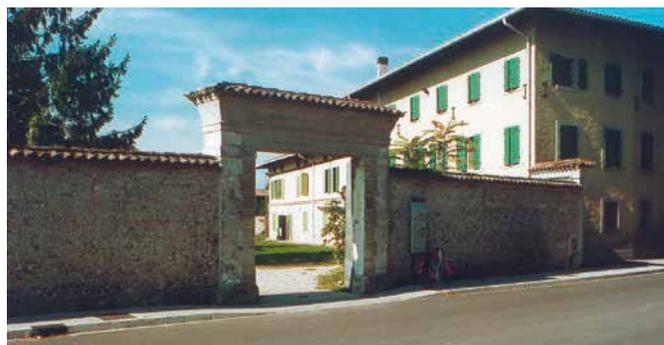
Vista prospettica dell'edificio ecclesiastico interessato da un diffuso degrado murario causato dall'umidità di risalita capillare
