## Villa Guerra

Edifici storici

**LOCALITA':** Torre del Greco (NA)

**ANNO DI ESECUZIONE:** 2012

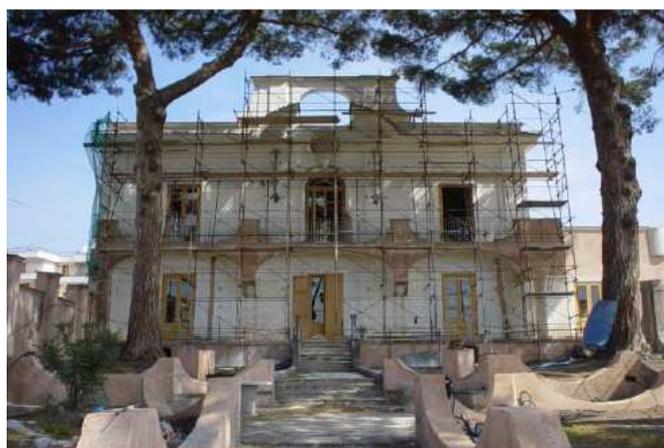
Un elegante portale sulla strada, ornato da un'apertura ellittica e raccordato al muro di cinta del giardino mediante due ampie volute, permette l'accesso alla villa tramite un viale immerso in un folto giardino con piante di alto fusto. L'architettura del piccolo edificio, di forme estremamente semplici, non presenta elementi di particolare interesse, denunciando le manomissioni che, anche a questa villa, non sono state risparmiate. La facciata è caratterizzata da un grande fregio con il busto di San Gennaro posto in una nicchia circolare che, contrariamente ad altre ville vesuviane, volge le spalle al Vesuvio.
