## IMPERMEABILIZZAZIONE DELLE PISCINE DI UN COMPLESSO TURISTICO - ALBERGHIERO

**Oggetto:** impermeabilizzazione platea e pareti  
**materiali:** **VANDEX SUPER, VANDEX BB 75, sandtex fixbeton tx, sandtex gr 20** (mq 1.500)  
**impresa esecutrice:** Silpa Impianti (Catanzaro)  
**località:** Zambrone (Vibo Valentia), Villaggio Sciabache - 2000

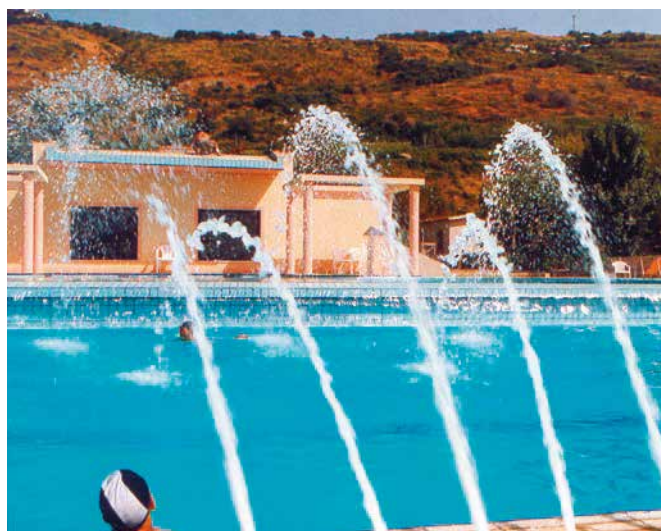
Nel paesaggio Calabro - Tirrenico, si inserisce armoniosamente questa pregevole struttura turistico - alberghiera; per le opere di impermeabilizzazione sono stati impiegati i cementi impermeabilizzanti **VANDEX SUPER** e **VANDEX BB 75**

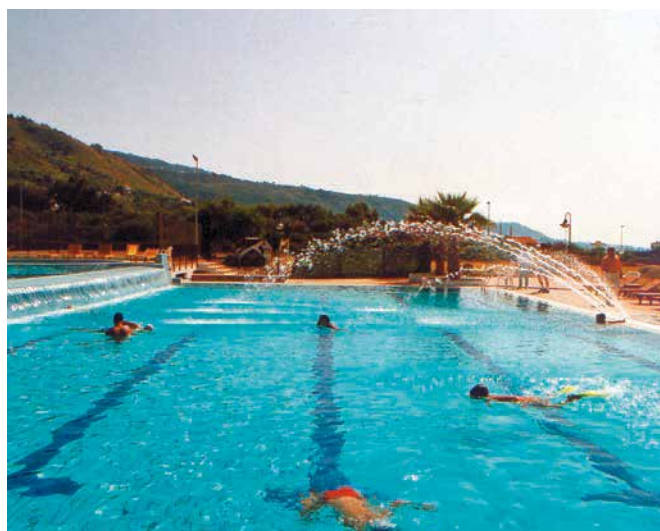
Un'immagine prospettica di una delle due vasche da 25 m x 8 m con un'altezza variabile da -120 cm a -180 cm

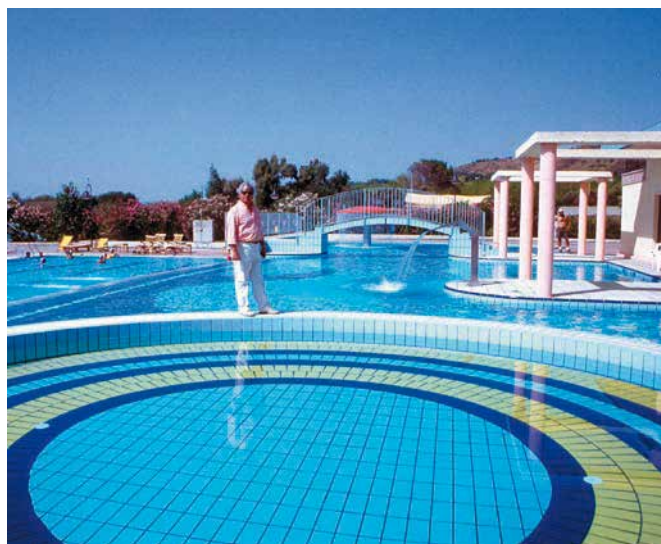
Vista d'insieme delle tre vasche del complesso acquatico che con le loro geometrie e i diversificati giochi d'acqua caratterizzano il centro turistico. L'impermeabilizzazione è stata effettuata con i cementi impermeabilizzanti **VANDEX** unitamente al giunto bentonitico **sandtex gr 20**

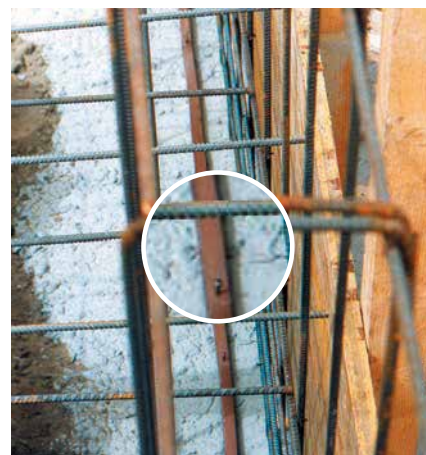
Particolare del posizionamento del giunto bentonitico **sandtex gr 20** fissato meccanicamente in corrispondenza di tutte le riprese di getto

A tale scopo particolare attenzione veniva riservata alla corretta sigillatura delle innumerevoli riprese di getto della costruzione, mediante il posizionamento in corso d'opera del giunto bentonitico **sandtex gr 20** della divisione **sandtex**.

Il preformato bentonitico **sandtex gr 20** veniva correttamente applicato in corrispondenza di tutte le riprese di getto orizzontali e verticali.

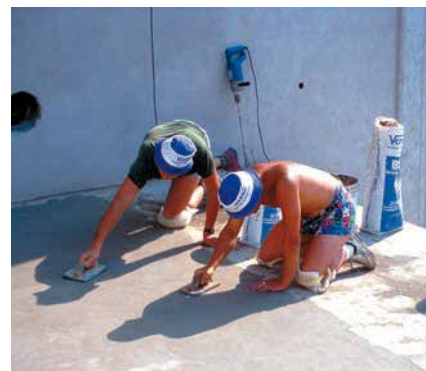
Dettaglio applicativo a platea del **VANDEX BB 75**

L'intonaco impermeabilizzante **VANDEX BB 75** veniva messo in opera in due mani fresco su fresco da 1,5 mm cadauno con un consumo complessivo di 6 kg/m<sup>2</sup>.

**VANDEX BB 75** opportunamente lavorato consentiva la successiva applicazione del rivestimento ceramico.

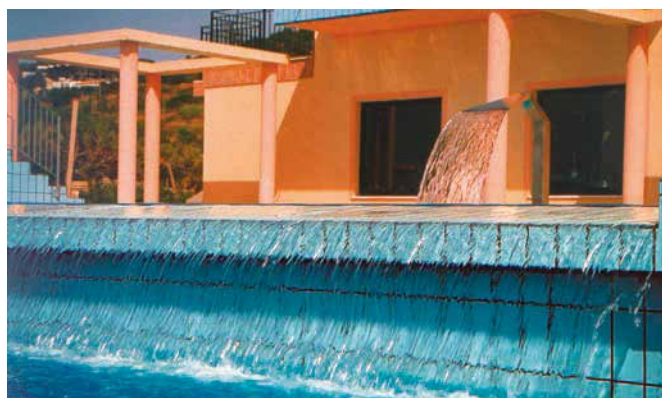
La cascata alimentata dallo sfioro della vasca superiore, mette in evidenza la struttura verticale di separazione delle due vasche, impermeabilizzate da ambo i lati con **VANDEX BB 75**

La particolarità costruttiva delle vasche, richiedeva di fatto l'impermeabilizzazione bifacciale delle pareti; in quanto le stesse pur collegate tra loro, costituivano un elemento strutturale sfalsato seguendo in tal modo la conformazione naturale del terreno.

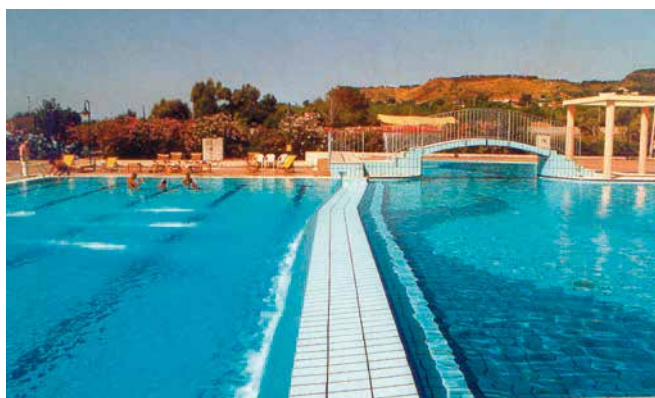
Le vasche strutturalmente indipendenti animate da tutta una serie di cascate sono state totalmente impermeabilizzate con i cementi impermeabilizzanti **VANDEX**
