RISANAMENTO DI VECCHIE MURATURE INTERESSATE DA UMIDITÀ DI RISALITA

Oggetto: Barriera chimica perimetrale e rifacimento intonaci
materiali: **VANDEX VIM - sandtex fixbeton sec** (mq 500)
direzione lavori: Arch. Bagnoli - Arch. Bertini
impresa esecutrice: Impresa Chiti & Figli
località: Balconevisi (Pisa) Chiesa S. Jacopo
anno: 1996

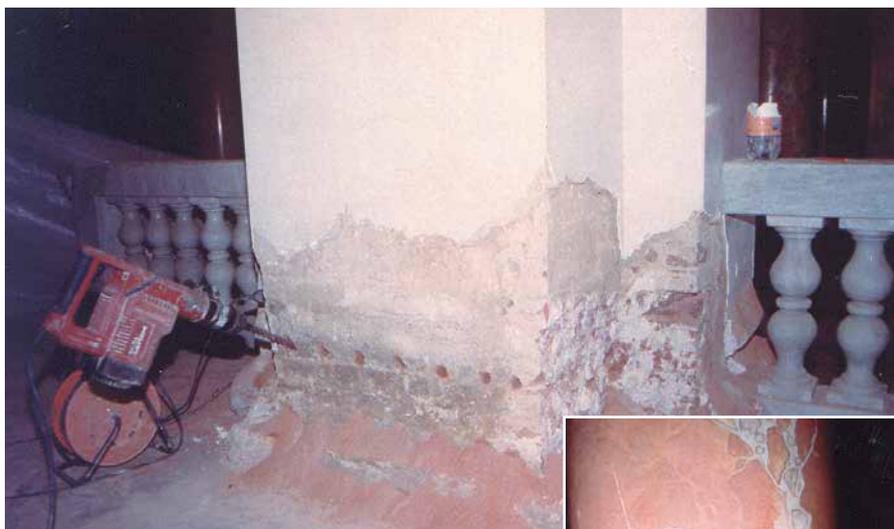
Particolari esecutivi dell'intervento. Tutte le colonne della chiesa, interessate dall'umidità di risalita, sono state oggetto dell'intervento **VANDEX VIM (VANDEX INJECTION MORTAR)**

- Esecuzione di una serie di perforazioni murarie realizzate (in questo caso) a circa 45 cm dal piano del pavimento della chiesa. L'intervento ha interessato sia il perimetro murario della chiesa, sia le colonne interne. Tutti i fori venivano eseguiti linearmente, con diametro di 22 mm, un interasse centroforo di 11 cm ed un'inclinazione di 30°. Le perforazioni interessavano l'intera sezione muraria arrestandosi a 5 cm dal fondo del muro.

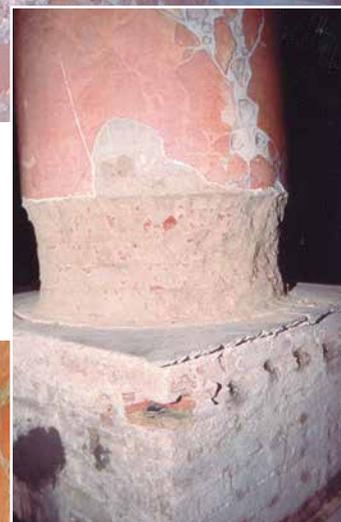
Dettaglio operativo dell'intervento **VANDEX VIM**. L'operatore sta colando, all'interno dei fori precedentemente eseguiti, la speciale boiaccia cementizia **VANDEX VIM** che andrà a saturare tutte le macrocavità, le fessure ed i capillari all'interno della muratura impedendo in tal modo la risalita dell'umidità.

- Successivamente si procedeva all'immissione nei fori, per semplice caduta, della speciale boiaccia cementizia **VANDEX INJECTION MORTAR (VIM)**. In pratica la boiaccia **VANDEX VIM** estrusa all'interno dei fori andava a saturare completamente sia i macro che i micro vuoti all'interno della muratura stessa. La reazione chimica tra i sali reattivi della struttura, l'umidità ed i prodotti chimici contenuti nel **VANDEX VIM**, consentono la formazione di una struttura cristallina che chiude tutti i pori e le microfessure, arrestando, in tal modo, l'umidità di risalita alla base della muratura. I lavori successivi comprendevano la demolizione degli intonaci, interni ed esterni, sino ad un'altezza di 2 m ed il relativo trattamento desalinizzante mediante **VANDEX ANTINITRATO** e/o **VANDEX ANTISOLFATO**.
