## Recupero Area ex Deriver

Ripristino del calcestruzzo – Capannoni industriali

LOCALITA': Torre Annunziata (NA)

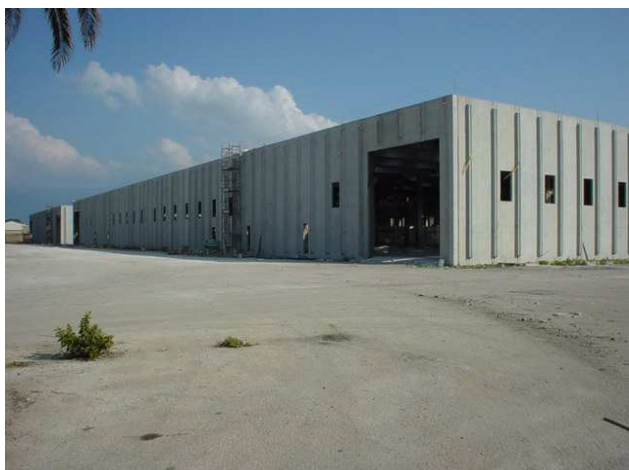
1) Veduta esterna dei prefabbricati in calcestruzzo

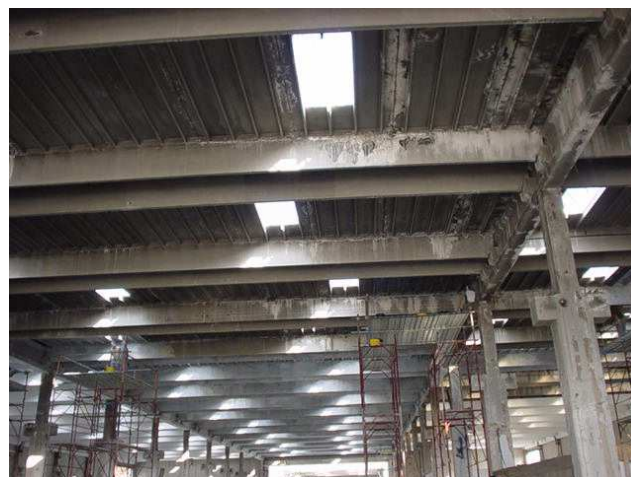
2) Stato delle superfici da recuperare

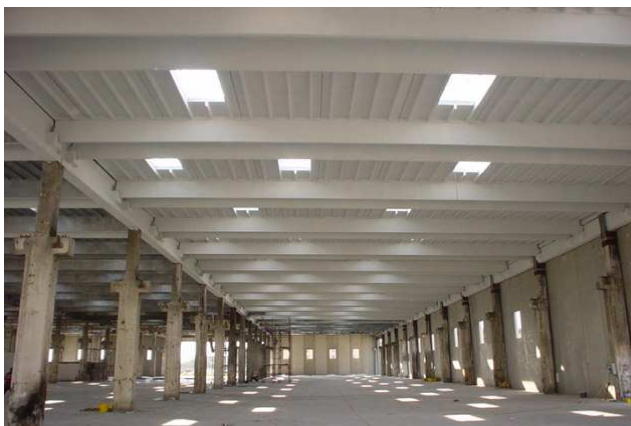
4) Effetto finale di un primo corridoio
