## Residenziale Privato

LOCALITA': Via Eremita, Mallare (SV)

IMPRESA ESECUTRICE: Morena Pierangelo

Recupero edificio

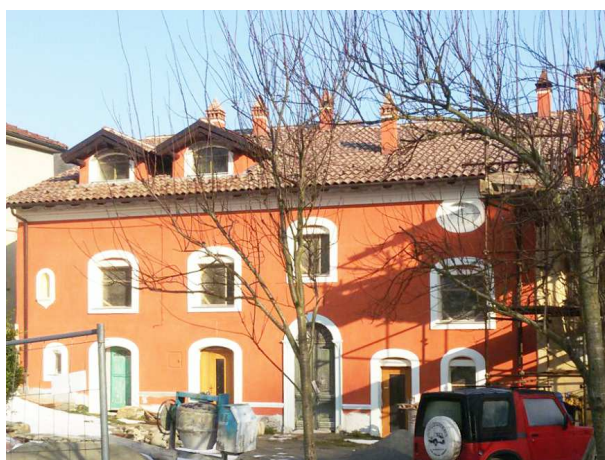
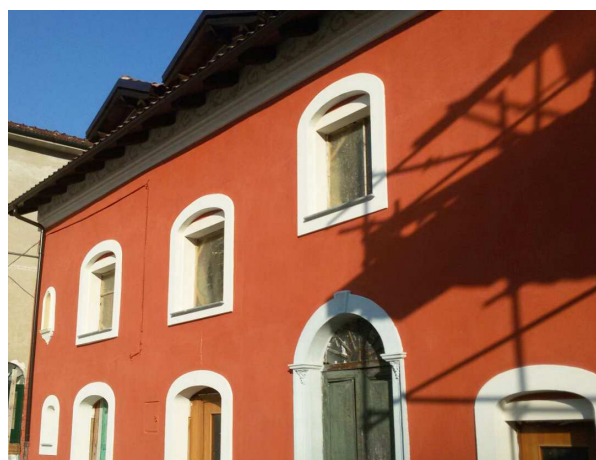
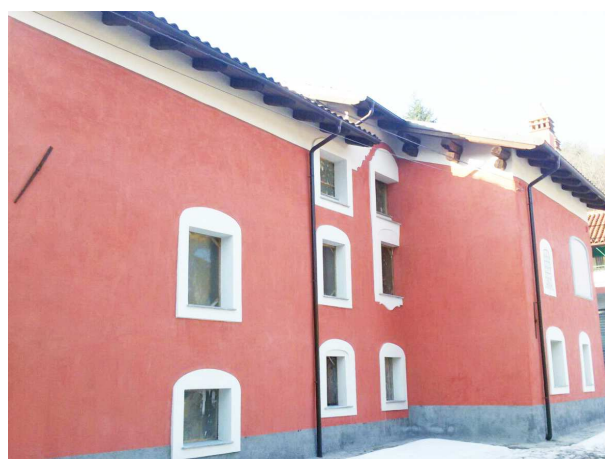
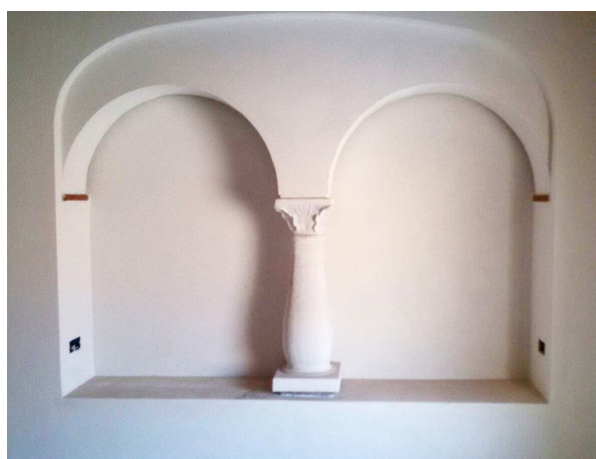
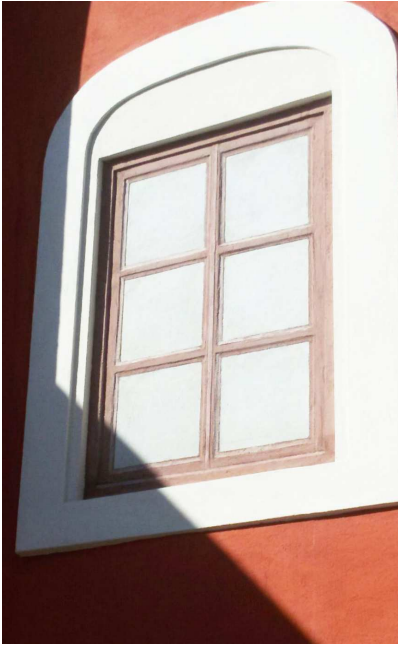
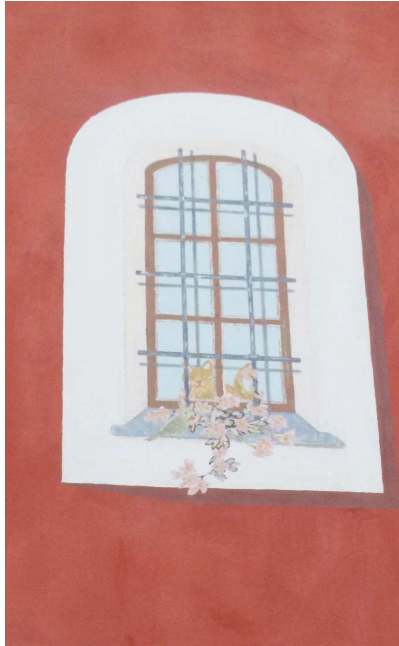
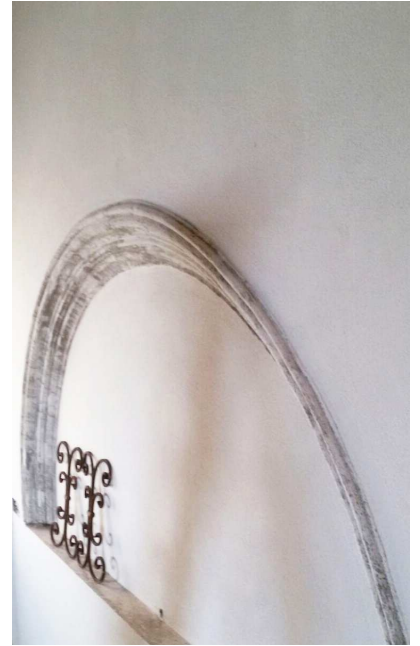
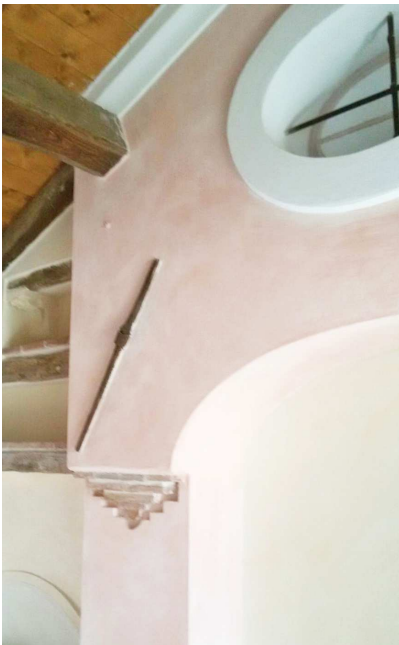
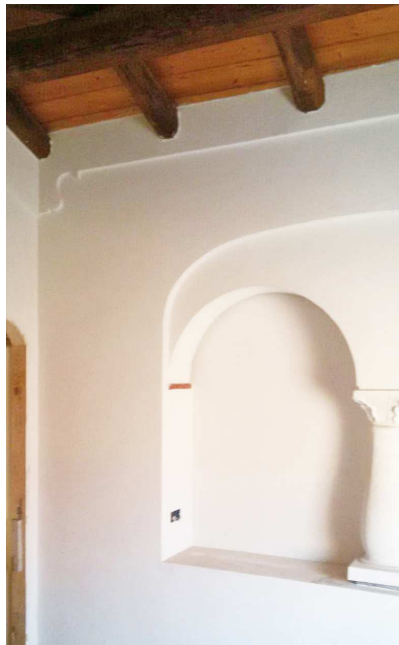
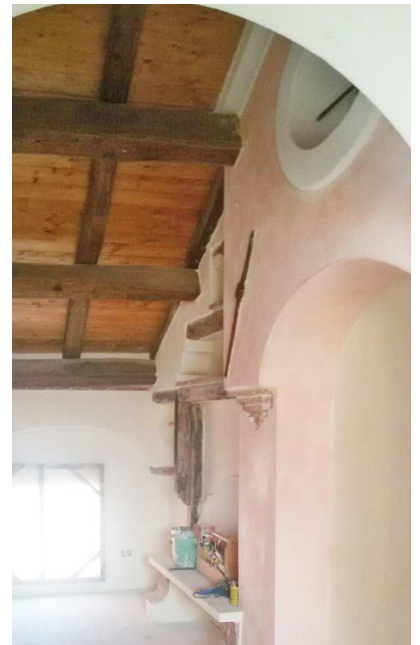
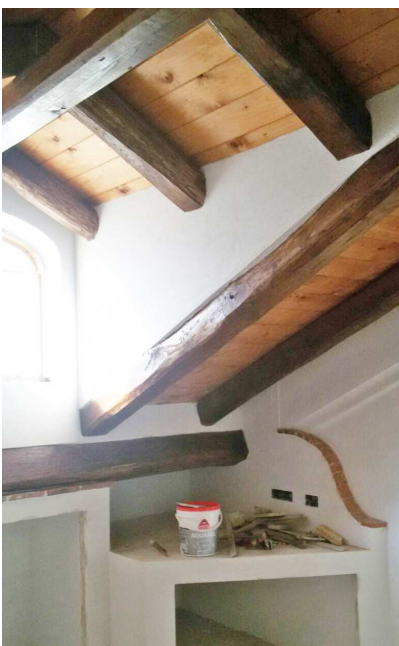
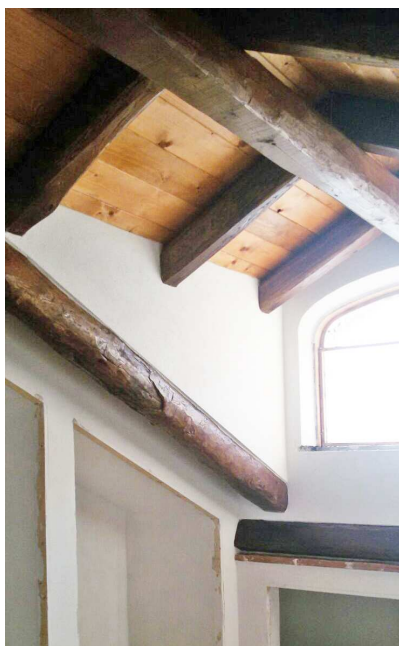
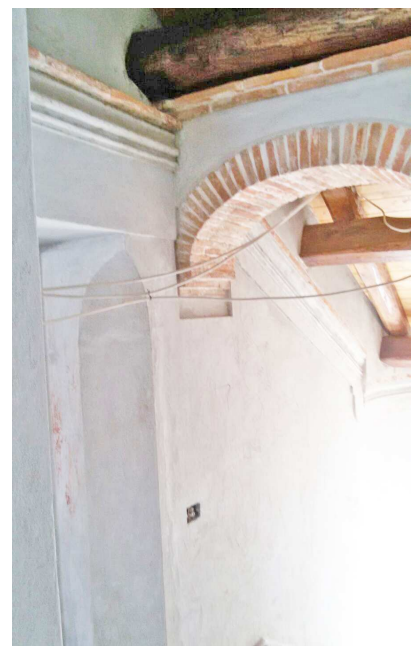
Malgrado sia rimasto esposto per molto tempo alle intemperie, l'intonaco esistente si presentava solido ed aderente alla muratura, per cui senza alcuna necessità di effettuare rappezzi. Per il ciclo di pitturazione, la proprietà e la direzione lavori, hanno optato per l'utilizzo dei materiali a base di grassello di calce.

Si è quindi provveduto all'applicazione dell'impregnante idrofobizzante antiefflorescenze saline permanente traspirante per esterni non filmogeno **sandtex isocal** quale sottofondo, e

successivamente due mani della pittura minerale ecologica a base di grassello di calce stagionato e terre colorate **sandtex epoca ottocento**.

Il risultato finale ottenuto, come si evince dalle fotografie, ha soddisfatto completamente le aspettative sia della Committenza che della Direzione Lavori, per la rispondenza dei materiali utilizzati, per la capacità dimostrata dall'Impresa esecutrice **Morena Pierangelo** e per l'assistenza fornita dall'ufficio tecnico della divisione **sandtex** della **Harpo spa**.
