Chiesa di San Sebastiano

LOCALITA': Pimonte (NA)

ANNO DI ESECUZIONE: 2014

Recupero delle superfici esterne

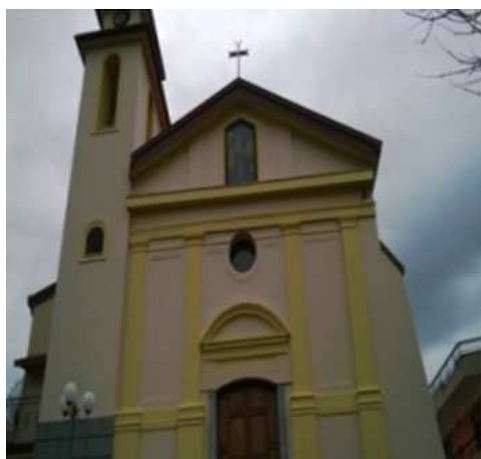
1) Facciata principale.

L'obiettivo per questa facciata era ottenere un effetto liscio ed idrorepellente. Si è deciso perciò di intervenire applicando sandtex stabilizer per lo sfondo, sandtex satinal per la rasatura e sandtex union per le due mani finali.

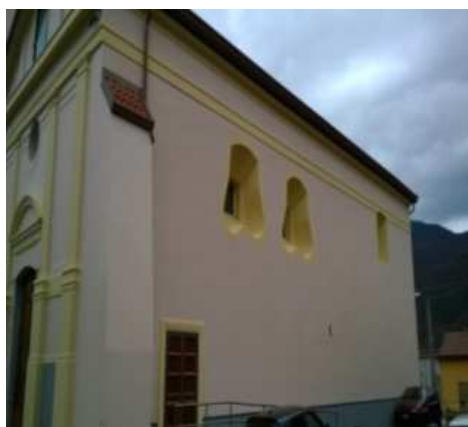
2) Tre facciate

Sulle tre facciate restanti si è deciso di applicare due mani di sandtex kolcap8 con rete interposta e sandtex finish per la rifinitura.

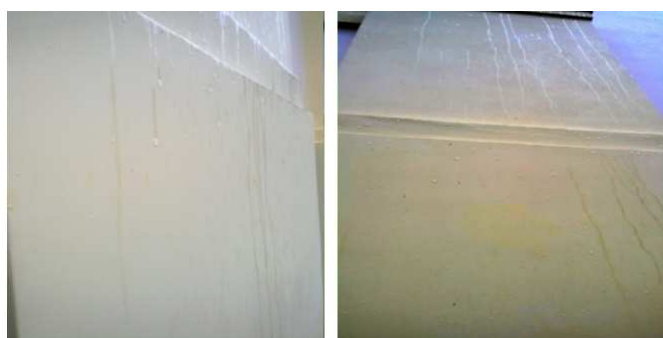
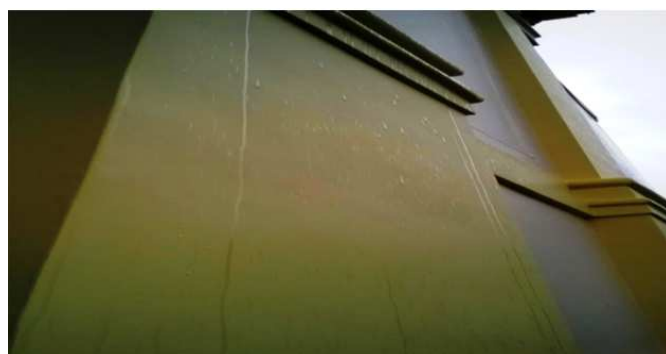
In queste tre foto viene evidenziato l'effetto idrorepellente del sandtex union, applicato su sandtex satinal lamato con spatola di acciaio. La foto scattata dopo 4 mesi mette in evidenza l'uniformità del colore e la compattezza del prodotto.
