# Parcheggio interrato del Pompei Resort

Impermeabilizzazione

LOCALITA': Pompei (NA)  
ANNO DI ESECUZIONE: 2008  
MATERIALI UTILIZZATI: VANDEX SUPER

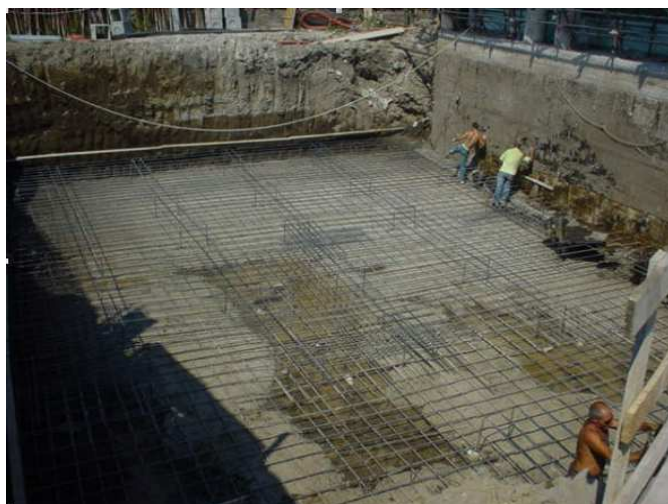
1) Posizionamento dei ferri d'armatura

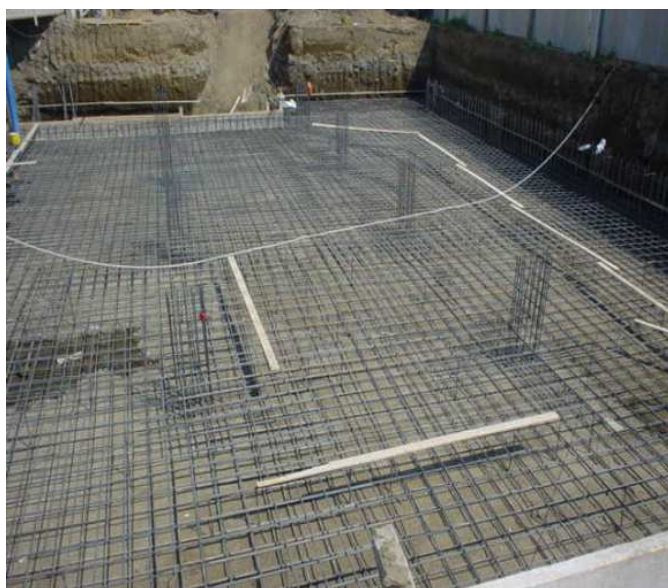
2) Operazione completata

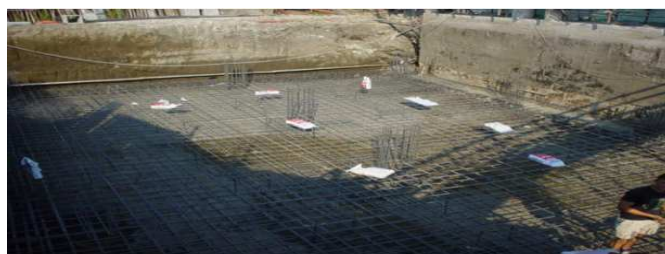
3) Posizionamento dei sacchi di Vandex Super x delimitare le aree di consumo

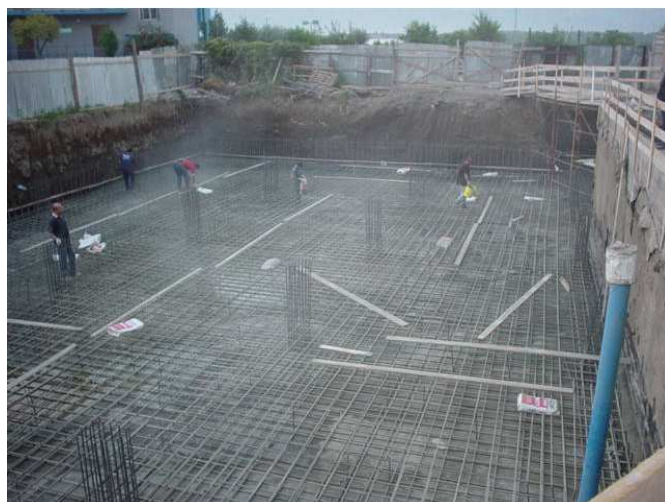
4) Applicazione a spolvero di VANDEX SUPER

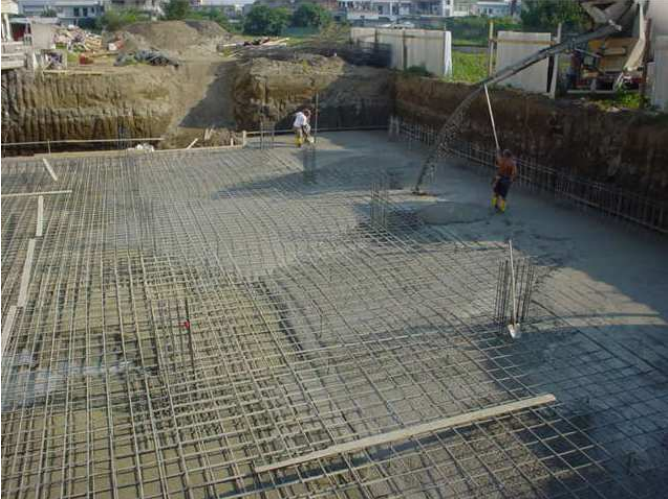
5) Getto del calcestruzzo

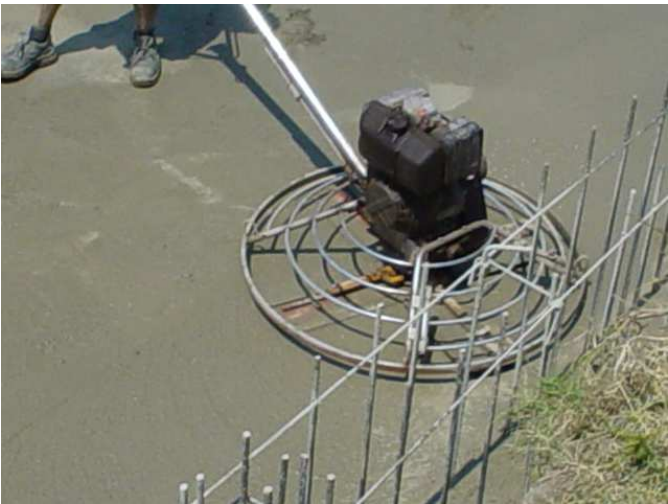
6) Seconda applicazione di VANDEX SUPER sul calcestruzzo fresco ed elicotteratura

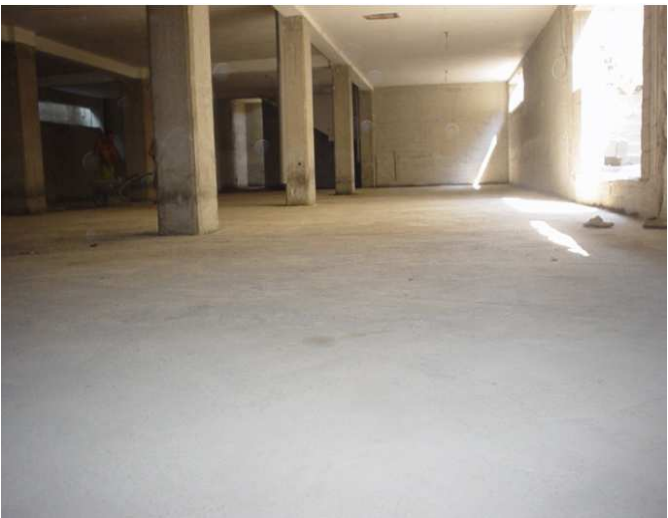
7) Opera finita
