RIPRISTINO STRUTTURALE ED IMPERMEABILIZZAZIONE DI CANALI E CONDOTTE FORZATE

Località: Badana (GE), Collepiano (TE), Pisa, Venezia
oggetto: interventi di ripristino strutturale e impermeabilizzazione
prodotti utilizzati: sandtex fixbeton tx, sandtex fixbeton 45, VANDEX SUPER, VANDEX BB 75

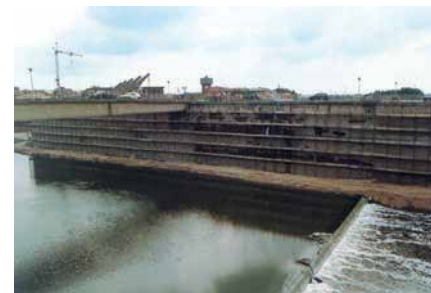
Veduta d'insieme della parete in cemento armato realizzata su una sponda del fiume Arno interessata dall'esteso intervento di ripristino e impermeabilizzazione (**sandtex fixbeton 45** e **VANDEX BB 75**)

Le strutture in cemento armato della chiusa e le pareti verticali, realizzate anch'esse in cemento armato sulle due sponde del fiume, necessitavano di importanti interventi di ripristino strutturale ed impermeabilizzazione.

Per tali interventi venivano impiegati i materiali della divisione **sandtex**. Tra questi **sandtex epofix rg** (protettivo di corrosione bicomponente per i ferri d'armatura), **sandtex fixbeton 45** (malta cementizia monocomponente tixotropica antiritiro fibrorinforzata per la ricostruzione del copriferro e per tutte le aree in cemento armato da ripristinare), **VANDEX BB 75** (intonaco impermeabilizzante a spessore millimetrico) resistente in contropinta 7,5 atm applicata a finire su tutte le superfici verticali, comprese quelle della chiusa.

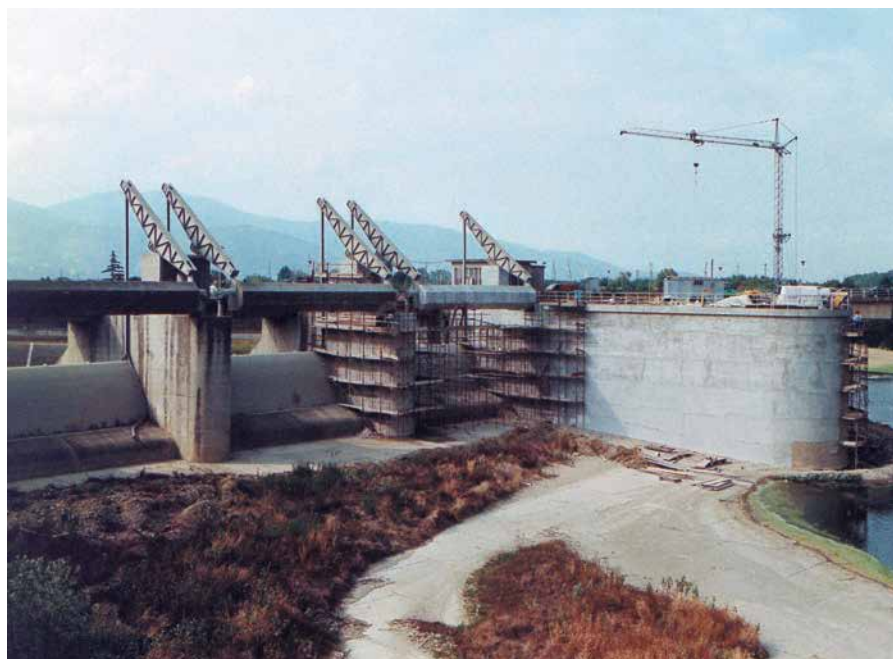
Veduta parziale della chiusa del canale scolmatore di Pontedera oggetto degli interventi di ripristino e impermeabilizzazione

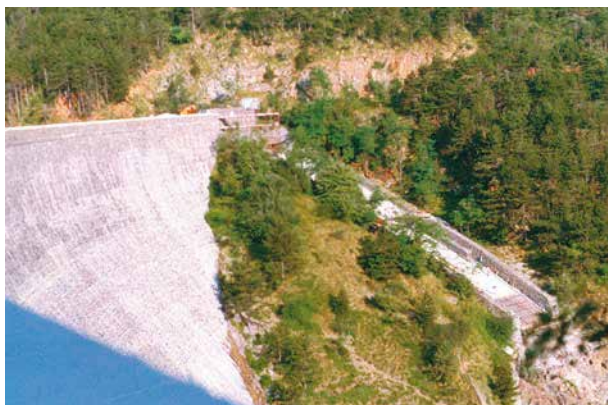
Veduta d'insieme del canale scolmatore della diga oggetto dell'intervento di ripristino ed impermeabilizzazione

Il canale scolmatore della diga Badana (GE) che fa parte della capillare rete distributiva dell'acquedotto Galliera De Ferraris, è stato oggetto di un importante intervento di ripristino strutturale e impermeabilizzazione effettuato con i materiali **sandtex fixbeton tx** e **VANDEX SUPER**.

Le opere di ripristino essenzialmente hanno visto la ricostruzione per uno spessore medio di circa 12 cm del piano inclinato del canale (900 m²) mediante l'applicazione della malta strutturale **sandtex fixbeton tx** con la tecnica della lastra armata; il successivo intervento d'impermeabilizzazione è stato effettuato con il cemento impermeabilizzante a forte penetrazione capillare **VANDEX SUPER**.

L'impiego stratigrafico della malta strutturale **sandtex fixbeton tx** unitamente all'applicazione del cemento impermeabilizzante **VANDEX SUPER** conferivano - al piano del canale così ripristinato - un'ideale resistenza all'abrasione meccanica causata dallo scorrere dell'acqua.

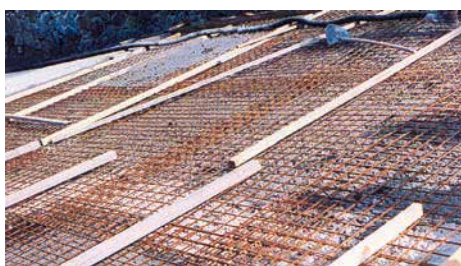
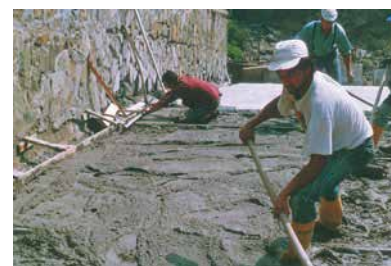
Posizionamento della rete elettrosaldata e stesura della malta strutturale **sandtex fixbeton tx**

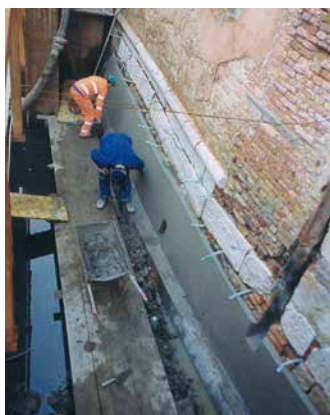
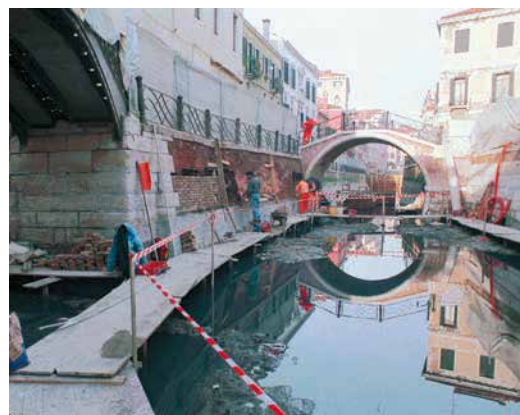
Le abitazioni di Venezia che da secoli fanno parte integrante del reticolo di vie d'acqua primarie e secondarie sono sottoposte a innumerevoli problemi fisico ambientali che portano ad un decadimento - degrado vistoso. Tuttavia da anni si sta assistendo ad una presa di conoscenza che si sta concretizzando in molteplici e delicati interventi manutentivi e strutturali.

L'importanza e la finalità di quest'ultimo intervento è quella di preservare le fondamenta degli edifici dalla continua azione disgregante dell'acqua.

sandtex fixinto bc iniettato al piede della muratura per il consolidamento murario a livello perimetrale. Come rinforzo statico è stata impiegata la malta da restauro **sandtex fixbeton 45** mediante la tecnica della lastra armata.

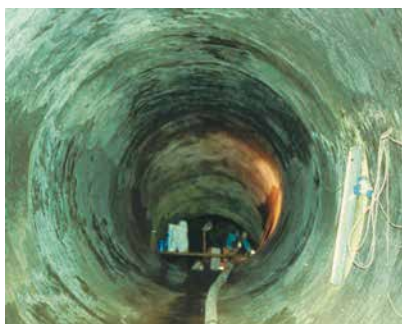
Veduta parziale di un tratto della condotta forzata interessata dagli interventi di ripristino strutturale (**sandtex fixbeton tx**) e impermeabilizzazione (**VANDEX SUPER**)

Le strutture idroelettriche, in virtù della loro fondamentale importanza, necessitano di puntuali interventi manutentivi. In tale contesto si colloca l'opera di ripristino strutturale ed impermeabilizzazione effettuata in una condotta forzata in cemento armato (avente un diametro di 3,50 m ed una lunghezza di 62 m) mediante la malta strutturale fibroarmata antiritiro **sandtex fixbeton tx** ed il cemento impermeabilizzante a forte penetrazione capillare **VANDEX SUPER**.
